Smart Construction Retrofit v1.5.8 更新内容

コントローラのモデルSCRF00AT03で『GNSS Heading Unusable』が表示され、安定して利用できない不具合があったため、v1.5.8で対策を実施しました。

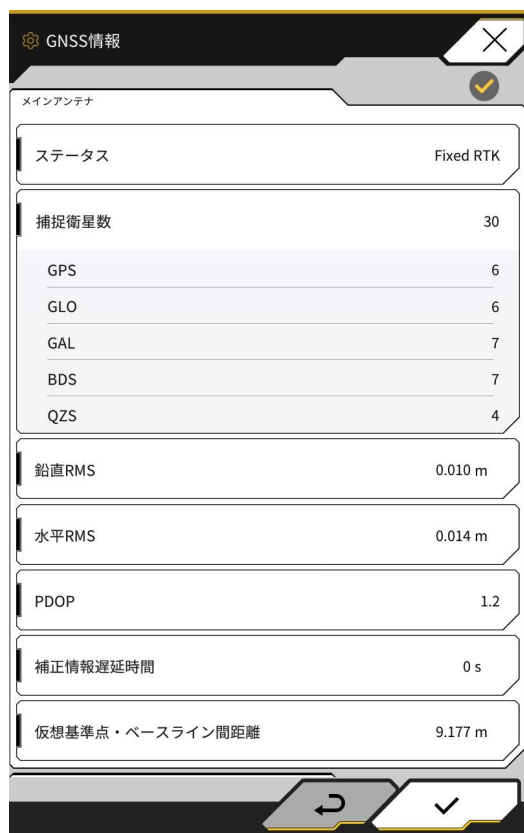
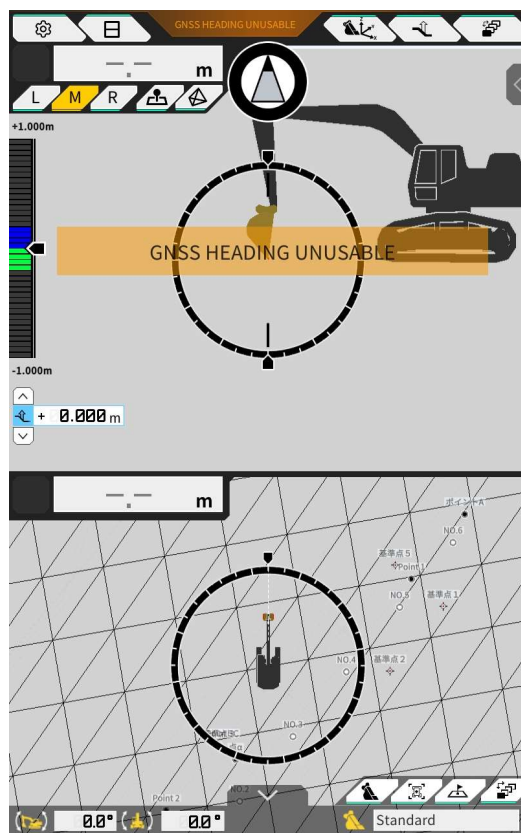
GNSSはFIXしているが「GNSS Heading Unusable」が消えない。FIXするが長続きせず、安定した稼働ができない。

PRODUCT NAMEが『**SCRF00AT03**』のコントローラはPilot UPDを利用してFWのアップデートをお願い致します。設定ファイルの初期化は必要ありません。
